文京区教育委員会教育推進部学務課
ご担当者様

文京区立根津小学校PTA
会長 伊藤康敬

学校改善要望書

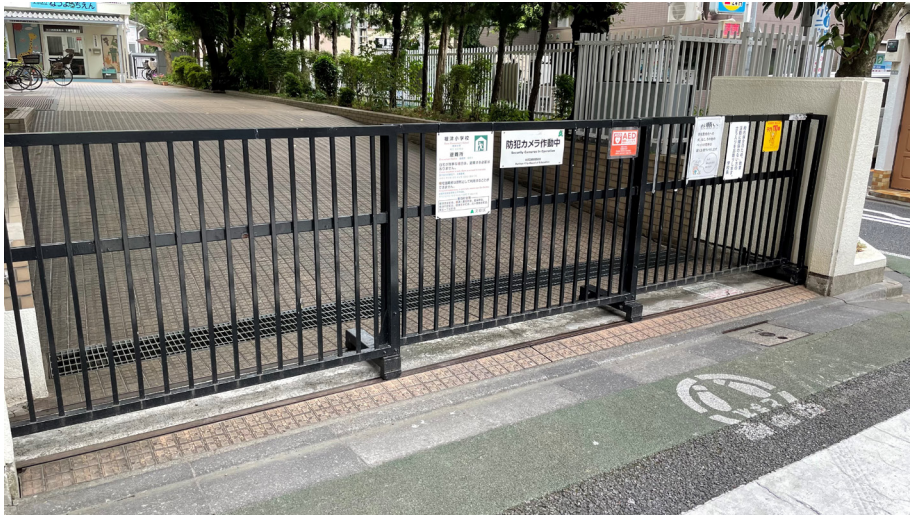
写真 1

動きが悪い、異常に重い場合があり、特に女性の保護者からクレームが出ております（別紙写真-1）。ゴミ詰まりについては定期的に職員の方に掃除をしていただいておりますので、問題の原因は老朽化によるものと思われまます。新しいものと取り替えるなどの対応を要望いたします。

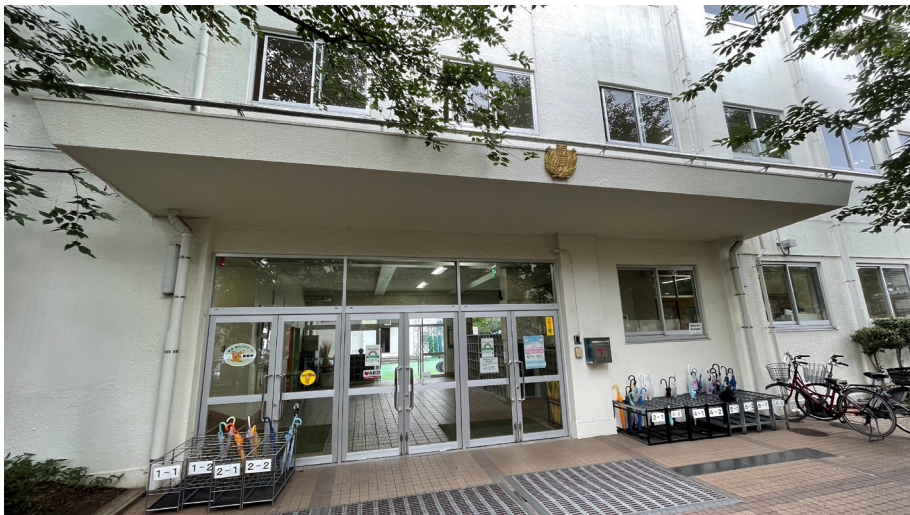
写真 2

玄関上部のひさしが小さいため、雨天の登校時、傘をたたむ子どもたちをカバー出来ず雨に濡れてしまいます（別紙写真-2）。拡張するなどの対応を要望いたします。

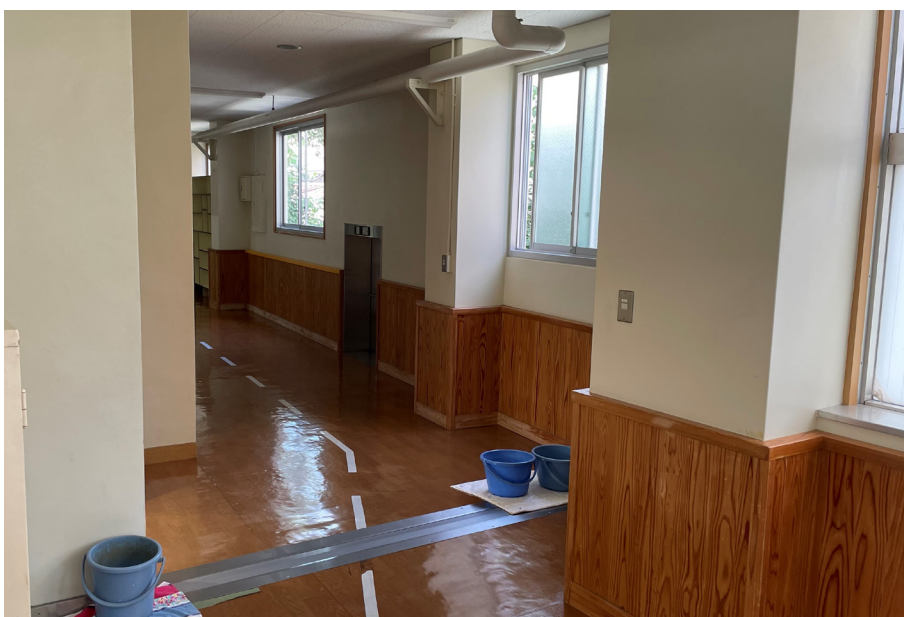
写真 3

昨年、カバーの修繕による補修対応をしていただきましたが、その後も雨漏りが発生しております。バケツを置いて対応しておりますが、通路が狭くなり非常に危険です（別紙写真-1）。また、衛生上の問題もあるかと思えます。早急の補修を要望いたします。

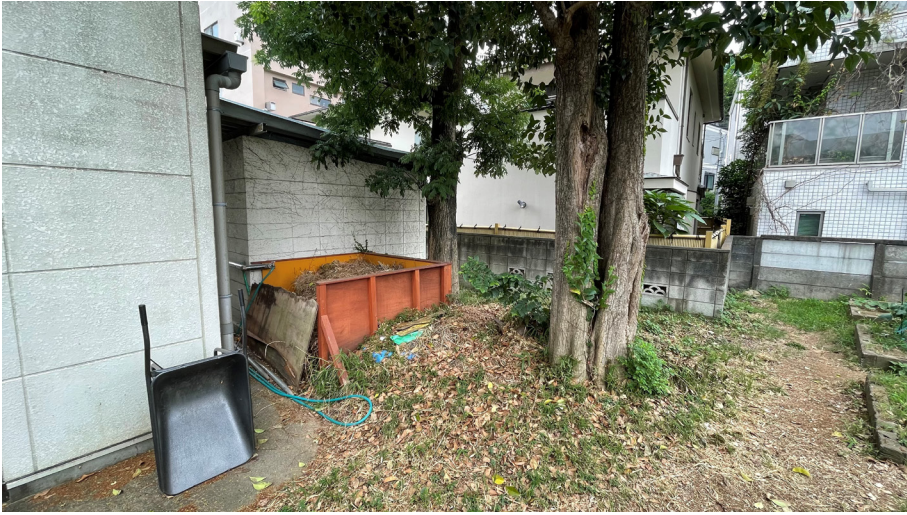
写真 4

プール横にあるポンプ室と畑の間のスペース（別紙写真-4）を利用し更衣室を設置することは可能と思われます。児童のプライバシーを守るためにも、早急に新設を要望いたします。

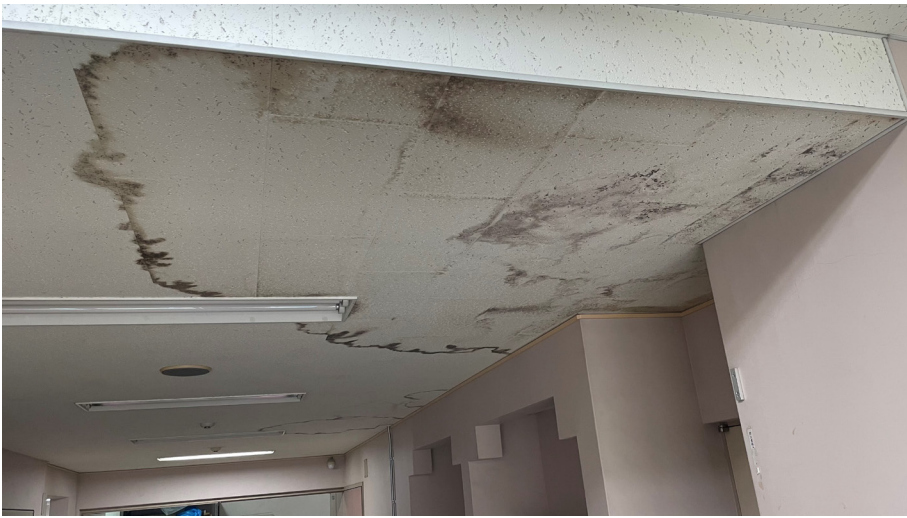
写真 5

体育館入り口天井部分で雨漏りによると思われるシミが発生しています（別紙写真-5）。管理室上部も同様です（別紙写真-6）。腐食による天井落下などの危険もあるため、早急に点検、対応を要望いたします。

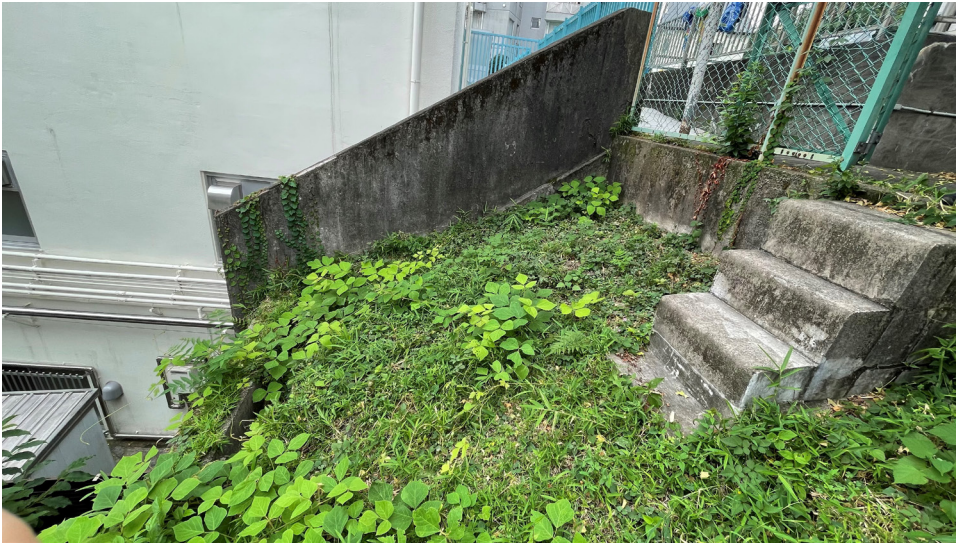
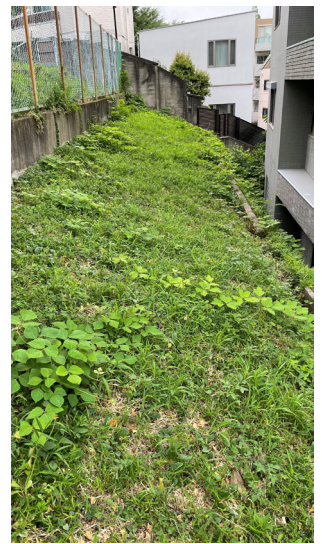
写真 7

斜面部分は雑草やツタ生えるため、マンション側からクレームが出ております。対応せざるを得ないため職員が定期的に草むしりを行っていますが、高所でかつ勾配がきつく、非常に危険な作業となっております（別紙写真-7）。また、作業時に囲いをすることも出来ないため、道具の落下、刈った草がマンション側に風で飛ばされるなどして、トラブルも発生しております。校舎内倉庫にもツタが生えていますが、手の届かない部分については駆除ができておりません（別紙写真-8）。

職員が対応できるレベルの場所ではなく、職員が対応すべき内容ではありません。現在発生している問題ですので、早急に専門の業者に委託するなどの対応をしていただくか、もしくは斜面部分をコンクリートで吹き付けるなどの対応を要望いたします。
